**ООО «НПО «СЕВЕРНАЯ АРХЕОЛОГИЯ -1»»
Г. НЕФТЕЮГАНСК**

**НОВЫЕ НАХОДКИ ДЕРЕВЯННЫХ СУДОВ У Д. ВАТА В
НИЖНЕВАРТОВСКОМ РАЙОНЕ ХМАО-ЮГРЫ**

Кухтерин С.А. Скоробогатова А.Ю.

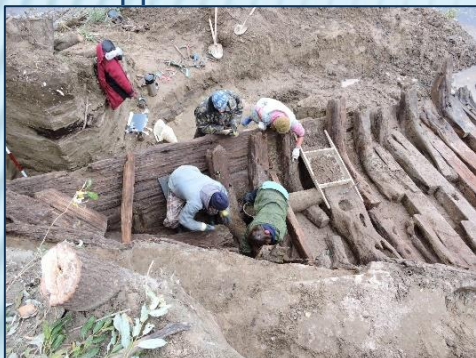
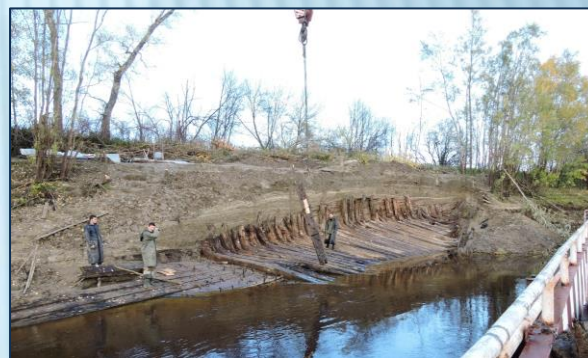
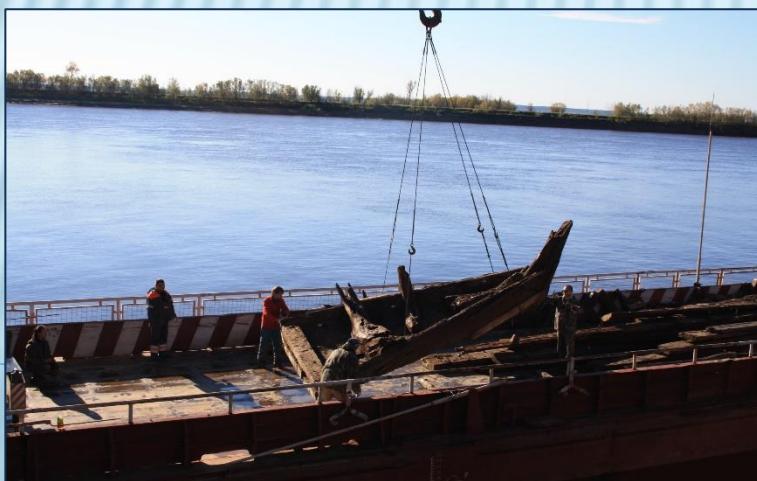
В ходе работ судно было полностью расчищено изнутри и снаружи. Проведена фиксация конструктивных деталей судна методом фотограмметрии, собрана коллекция артефактов. Судно было полностью извлечено и перевезено в г. Нижневартовск для дальнейшей реставрации и экспонирования. Создана цифровая 3D модель

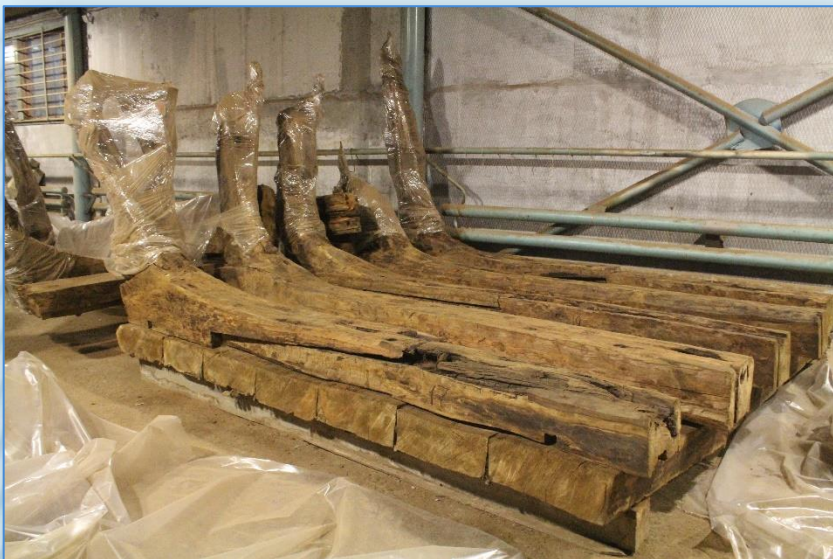
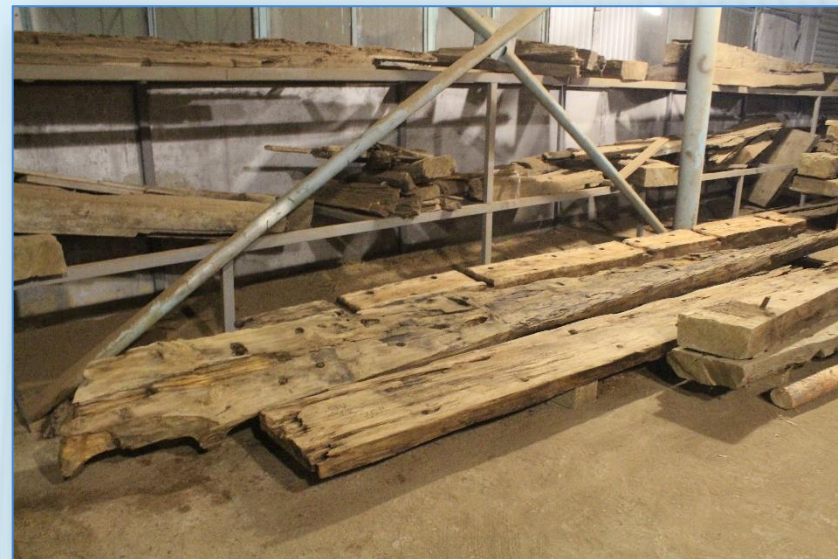
Судно размещено в оборудованном ангаре для сушки в естественных условиях.

В ходе реставрации поверхность деталей механически очищалась от рыхлых слоев и древесной трухи, затем поверхность пропитывалась антисептиком «NEOMID»440 ECO. Для финишной пропитки использован гидрофобизирующий раствор «НЕОГАРД для дерева»

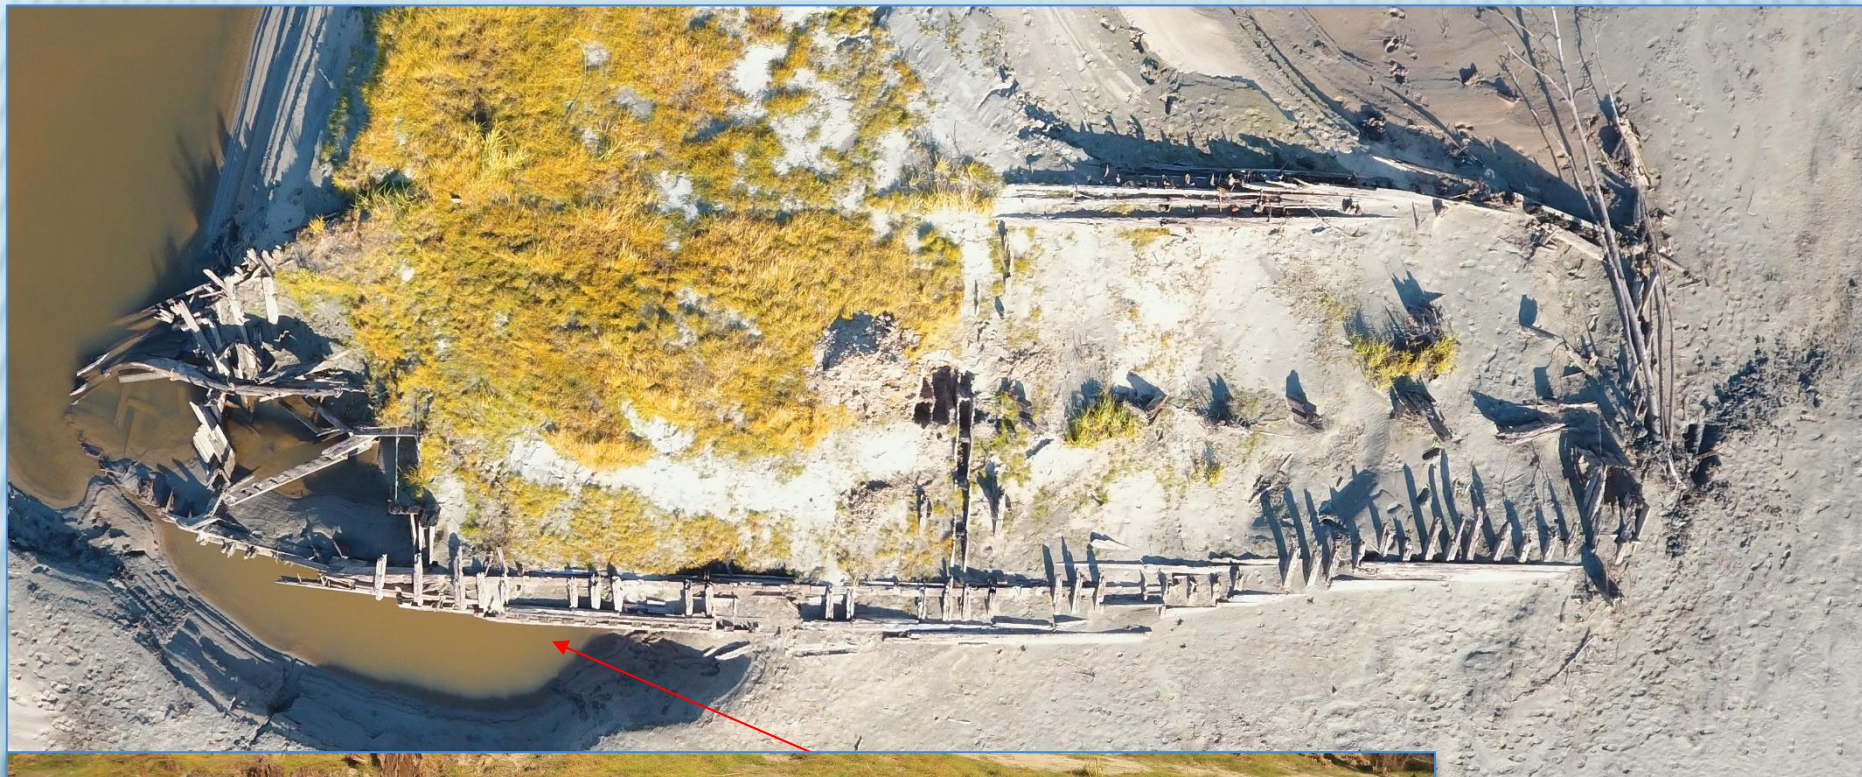
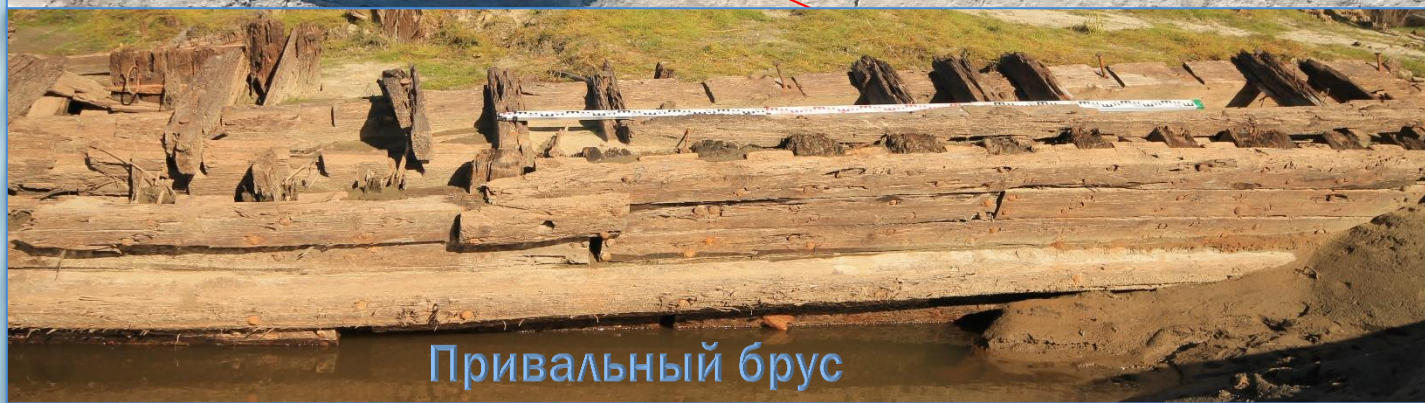
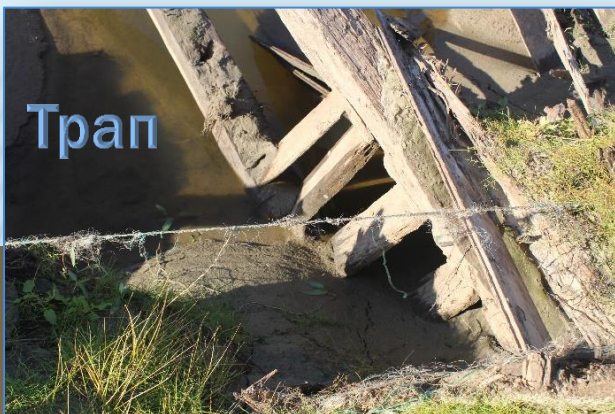
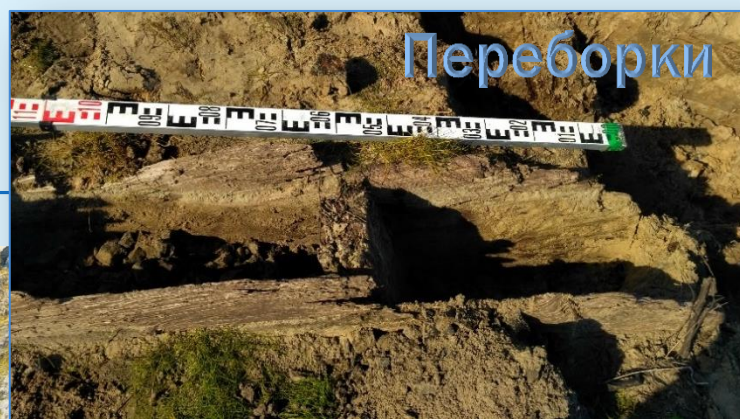
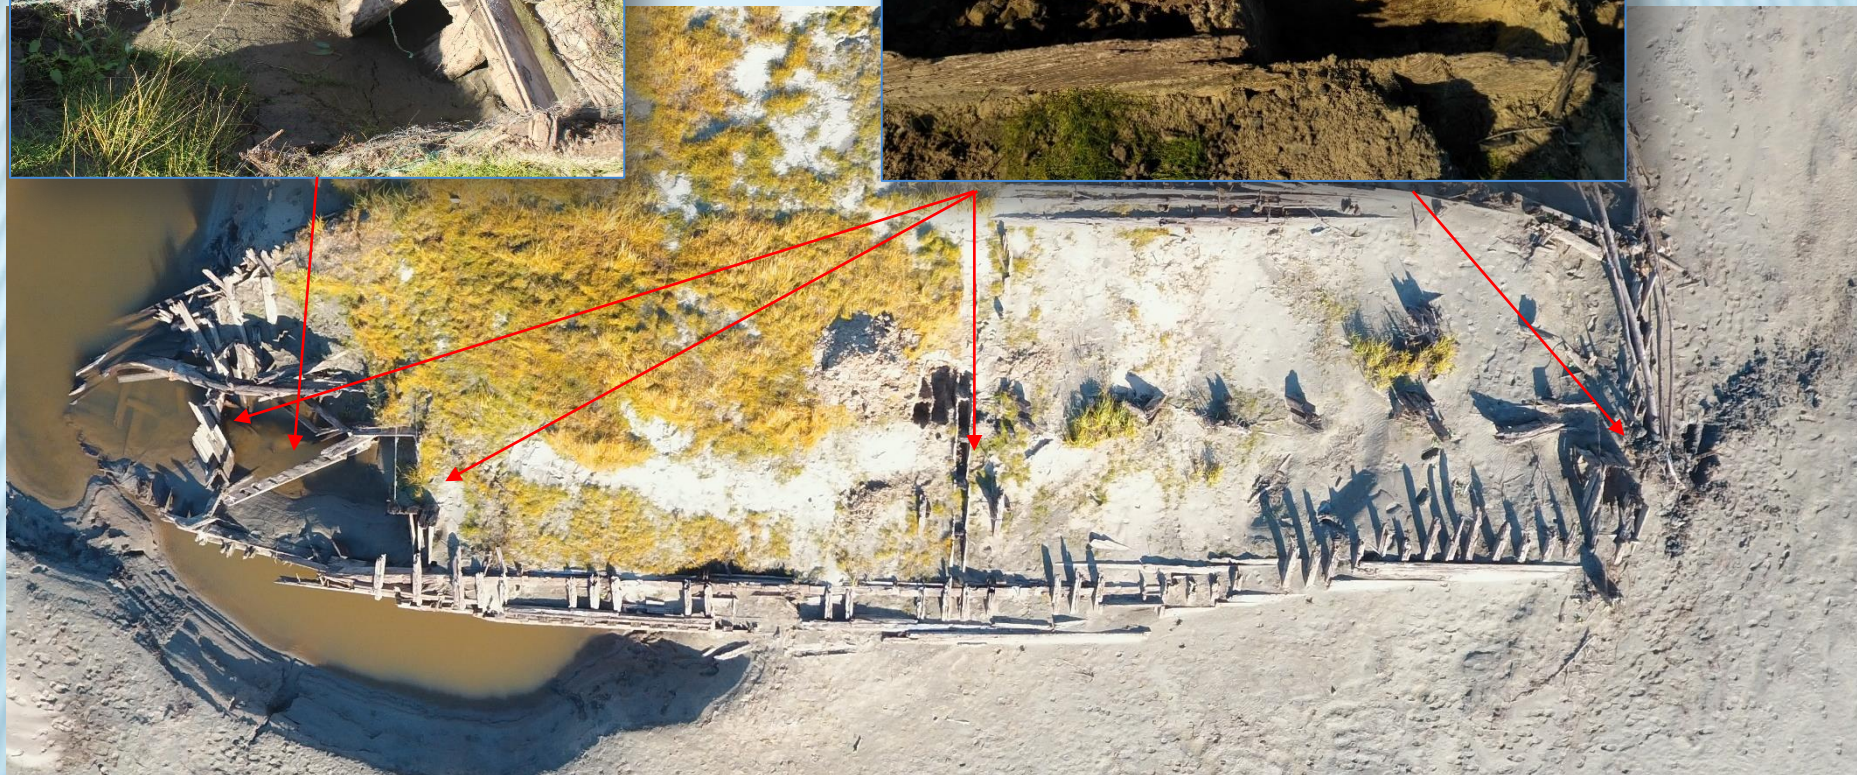
Привальный брус

Судно №1 расположено на песчаной отмели и практически полностью замыто грунтом. Удалось осмотреть носовую часть и прилегающий участок левого борта, а также остатки верхнего перекрытия. Корма полностью перекрыта песком.

- ✘ Прослежены 4 переборки, разделяющие судно на 5 частей: носовая часть (транец), и трюм, разделенный на 2 равных отсека. Между транцем и трюмом было открытое пространство, где находился трап и дверь в трюм. Еще одна переборка симметрично расположена на корме .
- ✘ Переборки представляют собой каркасную конструкцию из вертикальных брусьев обшитых с двух сторон досками. Внутреннее пространство заполнено древесным углем.

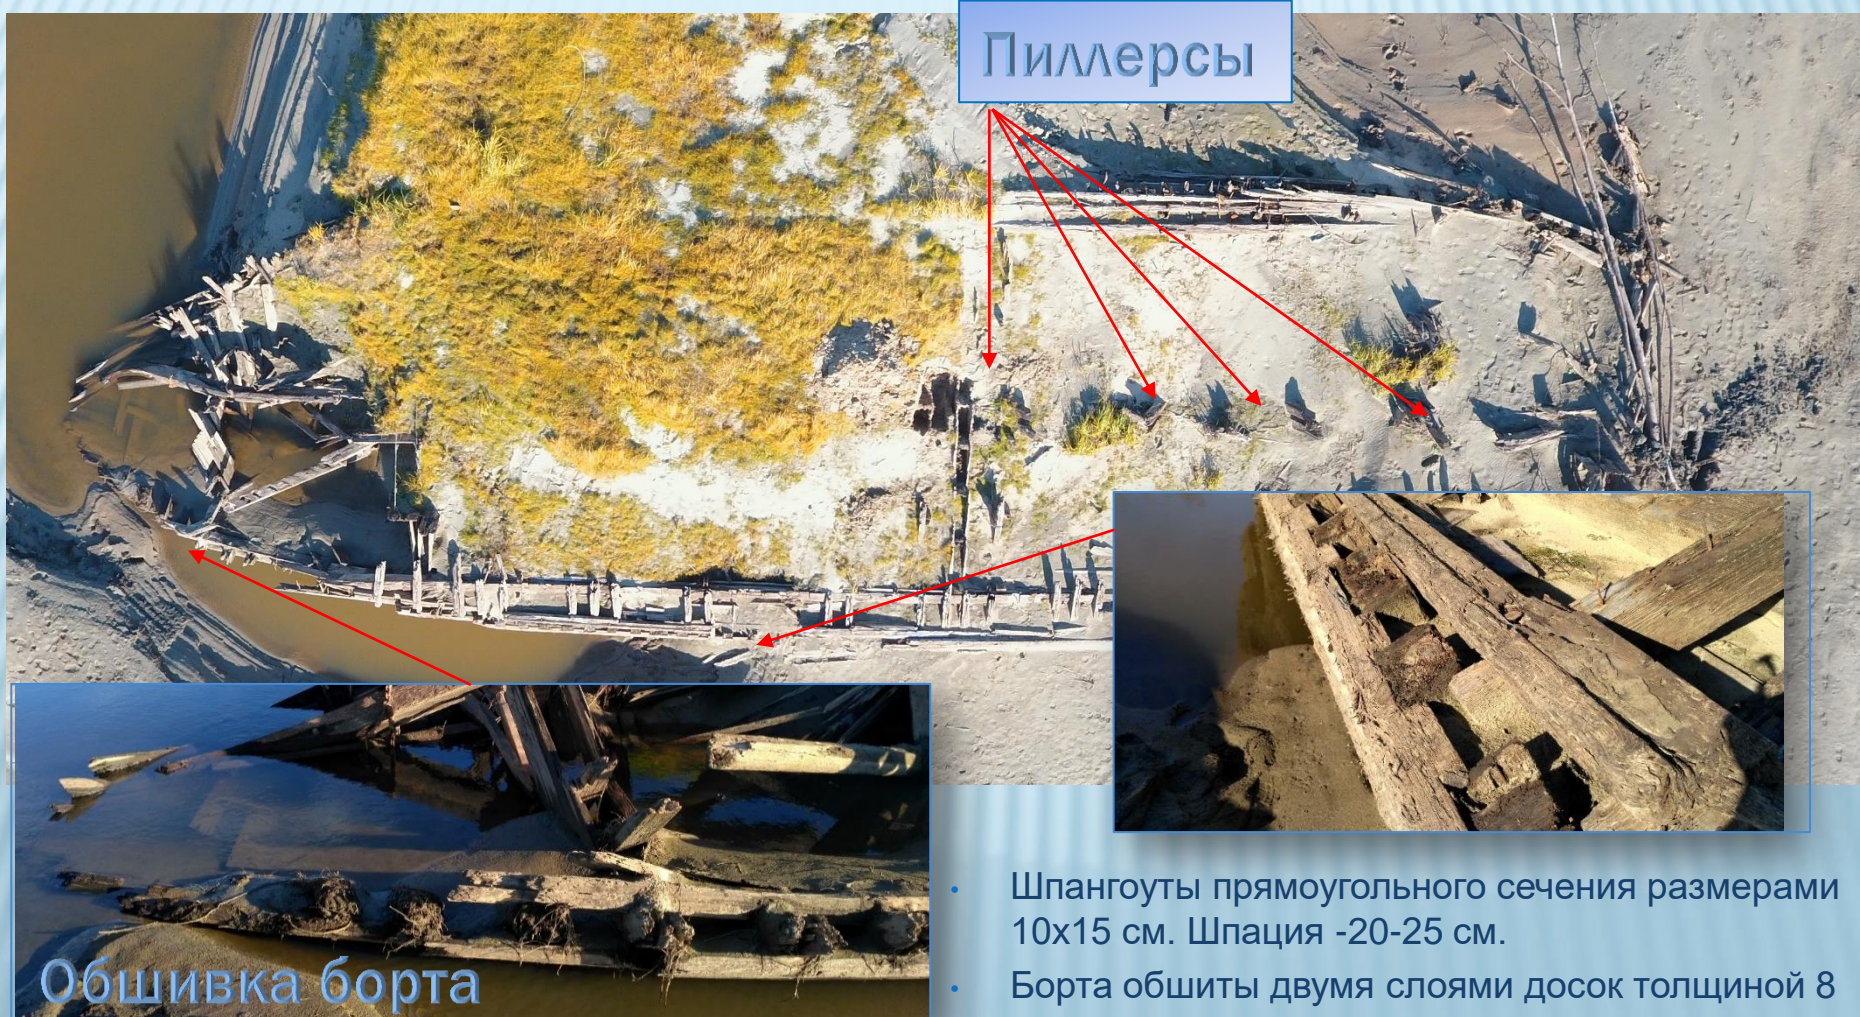
Устройство перекрытия

- ✘ По центральной оси прослежены остатки пиллерсов, установленных с шагом 1,2-1,3 м.
- ✘ Перекрытие уложено на квадратные в сечении брусья размером 10x10 см, расположенные перпендикулярно бортам. Доски перекрытия уложены параллельно бортам
- ✘ Параллельно левому борту прослежен еще один брус-опора верхнего перекрытия

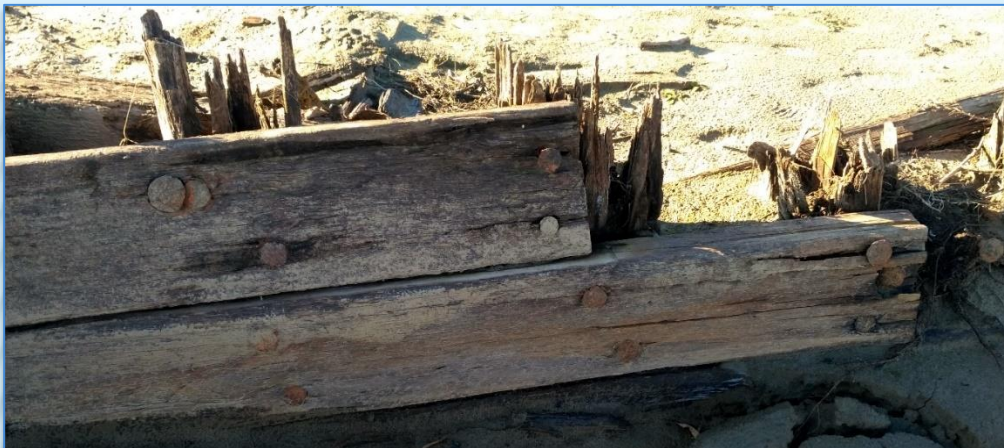
1

Обшивка к шпангоутам крепится при помощи гвоздей и болтов:

1. Гвозди кованые с полукруглыми шляпками и четырехгранным или округлым стержнем, длиной 18-20 см
2. Болты с гайками используются для стяжки досок обшивки между собой
3. Вдоль правго борта шпангоуты дополнительно укреплены треугольными элементами из листового железа.

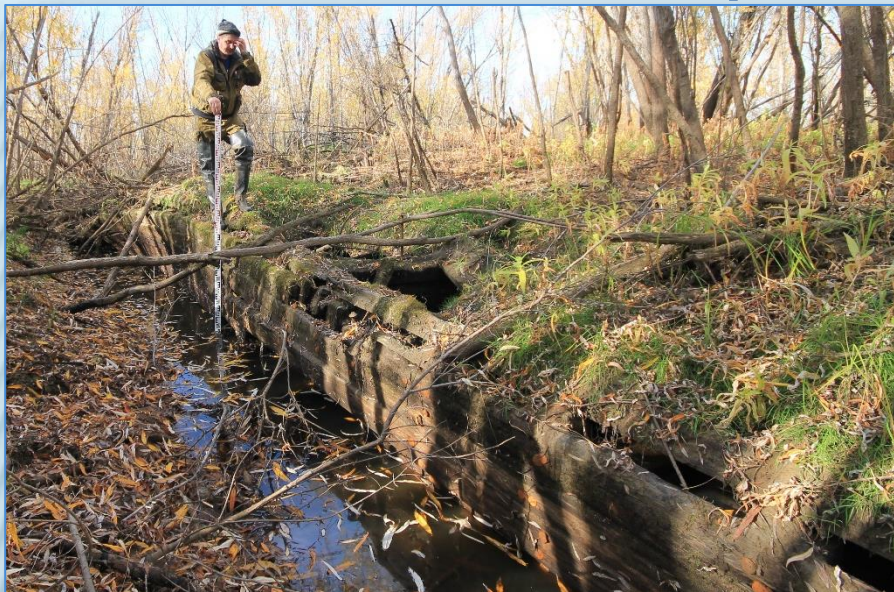
Левый борт

Второе судно такой-же конфигурации и размера находится в центральной части острова на подтопленном участке, поросшем ивняком. Из-за довольно густой растительности и топкого грунта фотофиксация судна была затруднена.

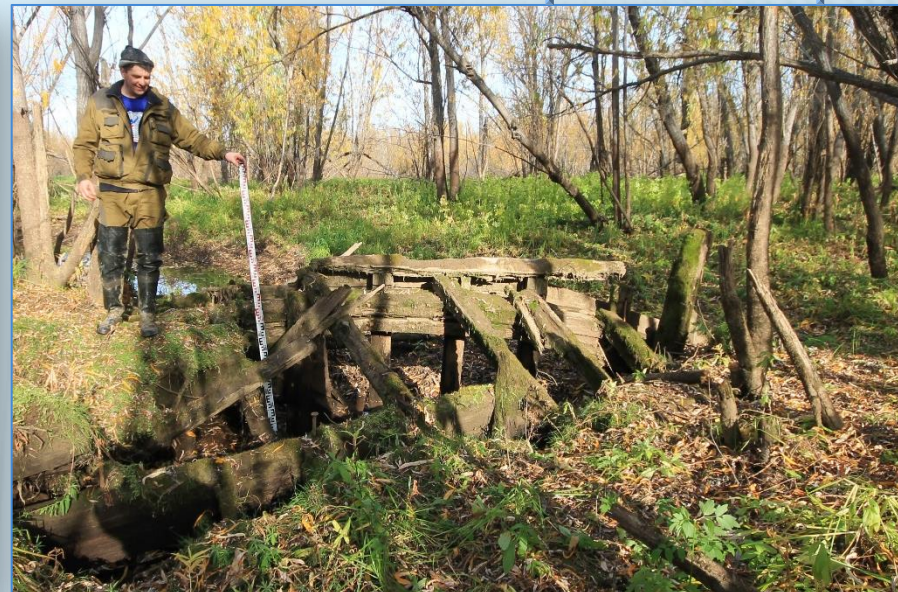
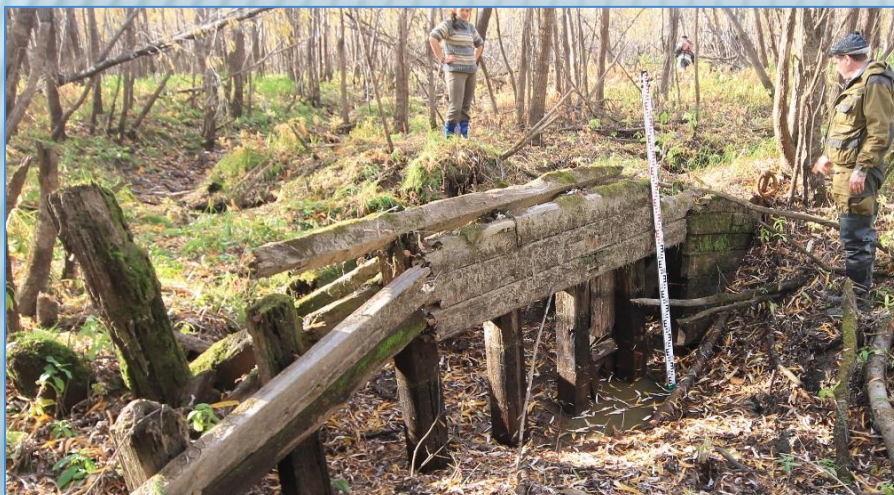
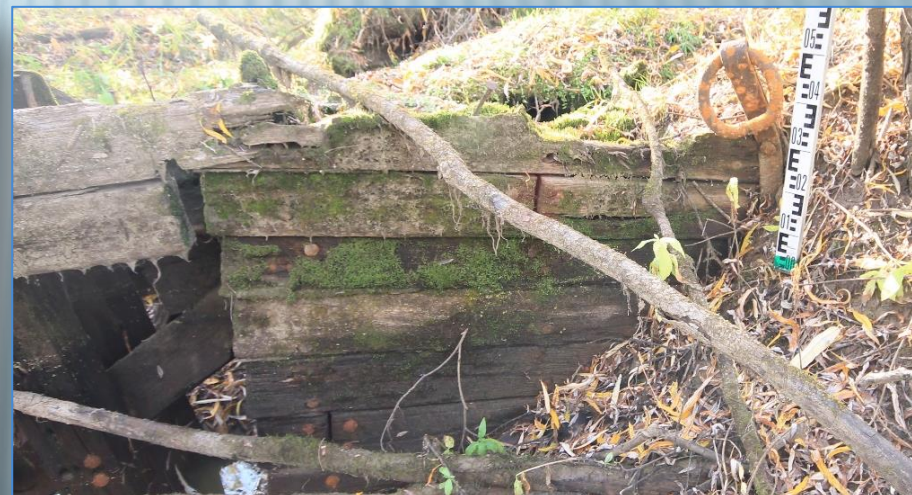
Правый борт

Судно с отвесными бортами, и сохранившимся верхним перекрытием. Из-за ветхости конструкций подробный осмотр перекрытия не проводился.

Из выявленных особенностей можно выделить обшивку носа полосами железа. При вскрытии обшивки была обнаружена цементная заливка внутри борта.
